Informe de conclusions sobre
la consulta ciutadana:

***Causes que agreujaren
els danys produïts pel
TEMPORAL 28-09-2012***

Campanya de Participació Ciutadana: Volem Saber

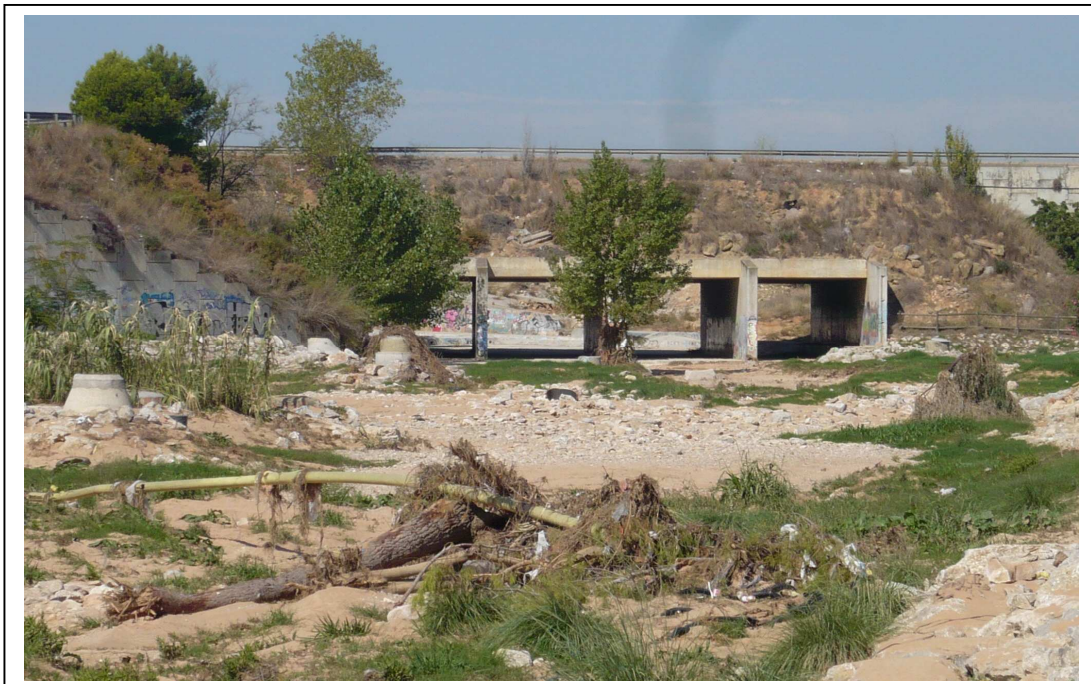
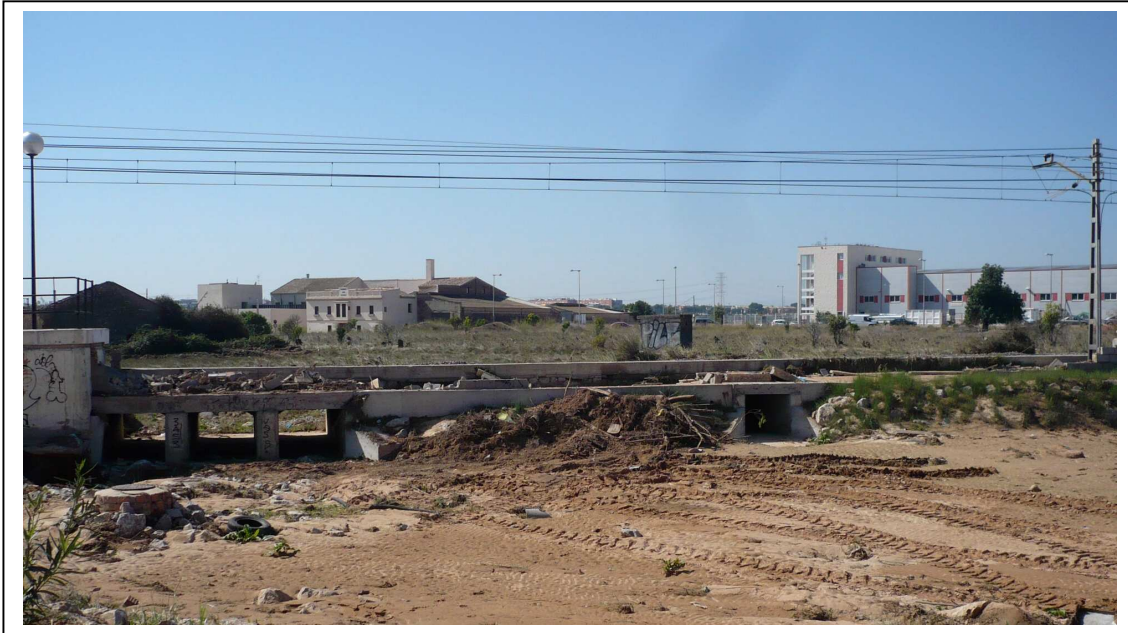
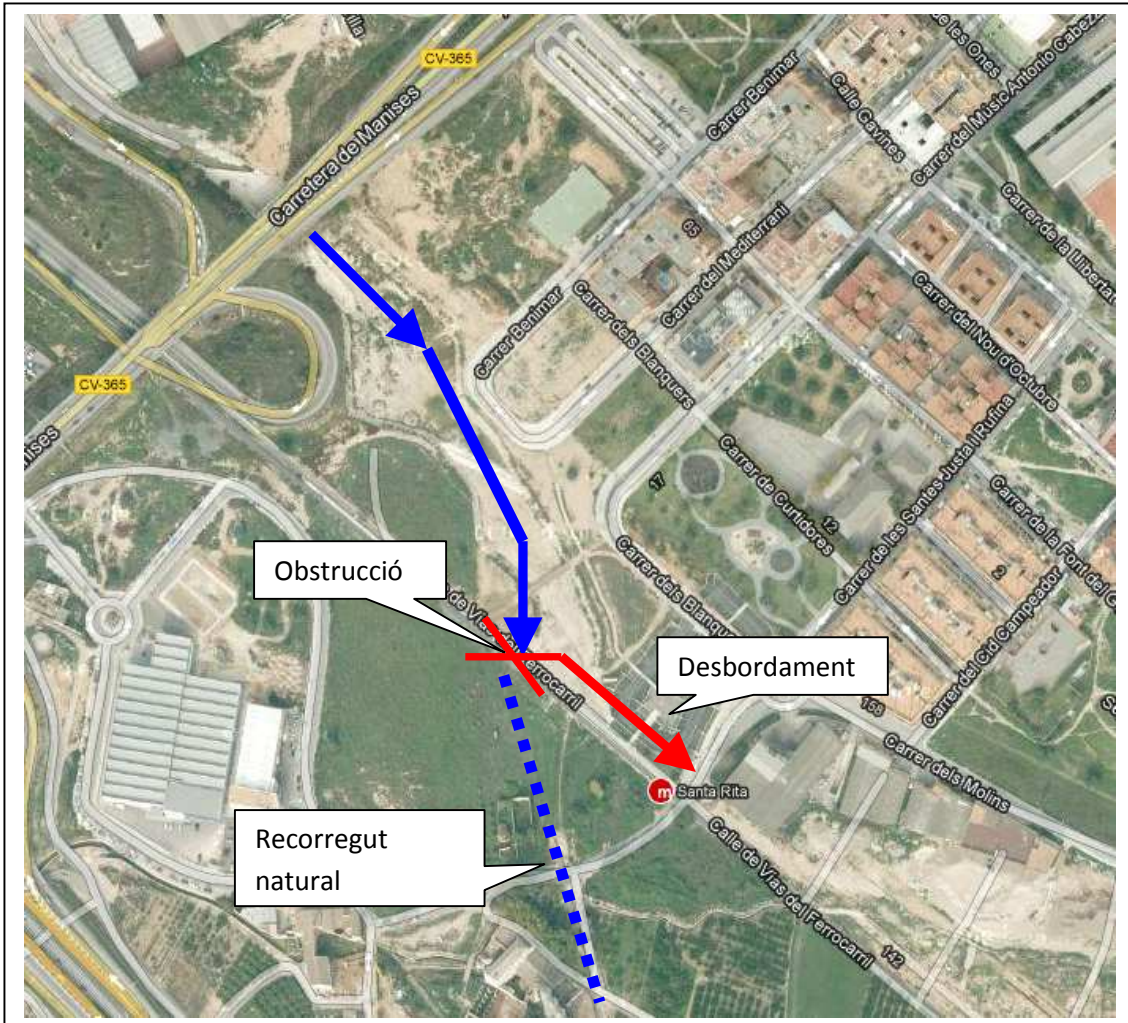
Pas inferior de les vies de FGV al baixador de Santa Rita

El pas sota les vies del Metro no va poder absorbir tal quantitat d'aigüa i va ocasionar que el barranc no poguera continuar al seu llit natural, desbordant-se cap als carrers, recentment urbanitzats, dels Molins i l'Avinguda del Testar

Presumiblement, la brutícia del barranc, a més del gran cabdal provinent, va taponar parcialment el pas inferior de les vies, provocant que el barranc es desbordara.

- Sol·licitud a la Generalitat o a la confederació, qui siga titular, d'una millora en el pas del metro augmentant la seua capacitat al baixador de Santa Rita.
- Fer que el mur de formigó del metro siga permeable en la seua part baixa obrint perforacions.
- Dotar de reixetes a la xarxa de pluvials del PAI Els Molins i connectar la canalització de pluvials al col·lector general de pluvials.
- A mig termini, revisar el pla de col·lectors i prioritzar la seua execució segons necessitats en la part alta del municipi (Alborxi i Santa Rita/Barranc del Sau).

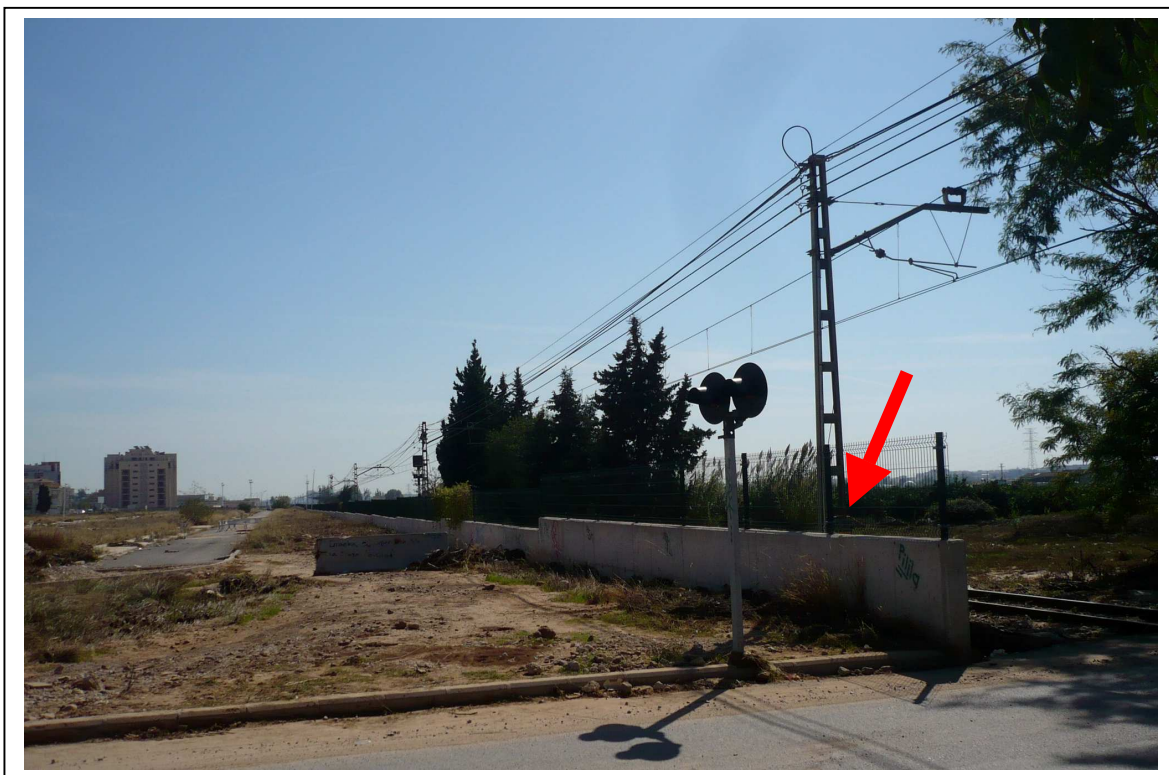
Mur de les vies de FGV

Al pas a nivell del baixador de Santa Rita es donen diverses circumstàncies:

1. La remodelació del carrer que travessa les vies va augmentar l'altura del carrer, impendint que l'aigua continuara cap al barranc, com feia abans.
2. El **mur de les vies de FGV de recent construcció**, i que continua fins a la Carretera de Manises, va conduir les aigües desbordades cap al centre del casc urbà, sense cap obstacle.

En tot el trajecte estudiat, el continu de formigó de la tanca no té cap desaigne ni obertura per a permetre el pas de l'aigua cap a l'horta. El mur va contindre totes les aigües actuant com un canal, augmentant la velocitat de les aigües cap al centre del casc urbà.

És evident que l'execució d'aquest mur va agreujar les conseqüències de la pluja.

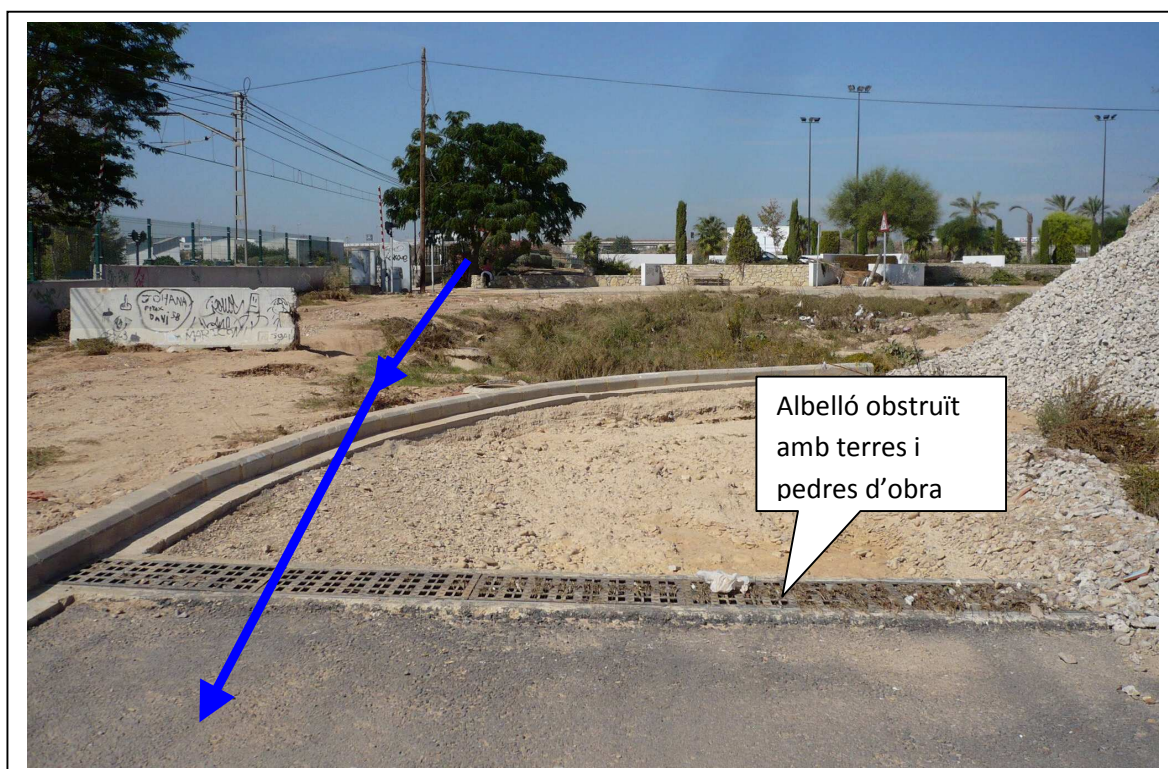
Entrada de l'aigua del barranc al PAI dels Molins

La construcció d'aquest vial impedeix la filtració natural de l'aigua al terreny, i aquesta impermeabilització, junt al "dique" improvisat del mur de les vies, va afavorir que l'aigua desbordada del barranc i de les zones altes del municipi poguera discórrer sense cap impediment cap avall.

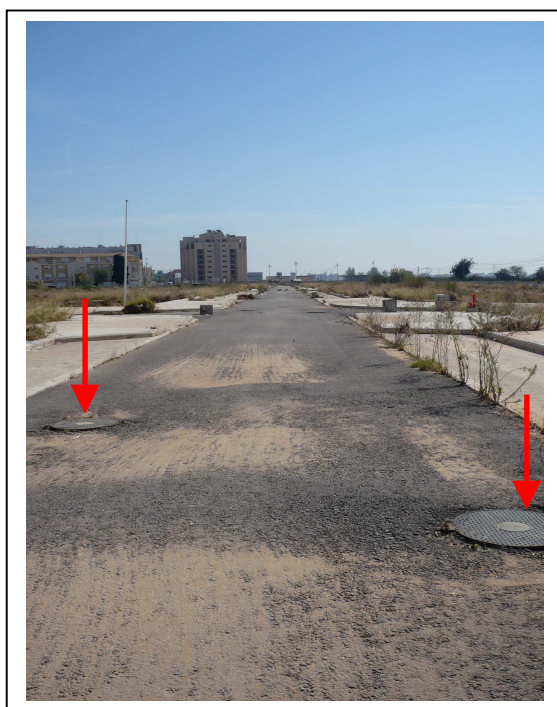
Vial paral·lel a les vies FGV- Trapes clavegueram xarxa separativa sense albellons

És indiscutible, que l'estat d'abandó d'aquests vials i la inexistència d'imbornals en òptimes condicions van agreujar les conseqüències de la pluja. Si aquest vial disposara de la xarxa de pluvials en condicions, amb els albellons corresponents i en correcte estat de neteja, s'haguera pogut absorbir part de l'aigua provinent del desbordament mencionat, frenant-la i havent pal·liat així els efectes de la riuà en l'Avinguda del Testar i el Camp de futbol Gerardo Salvador.

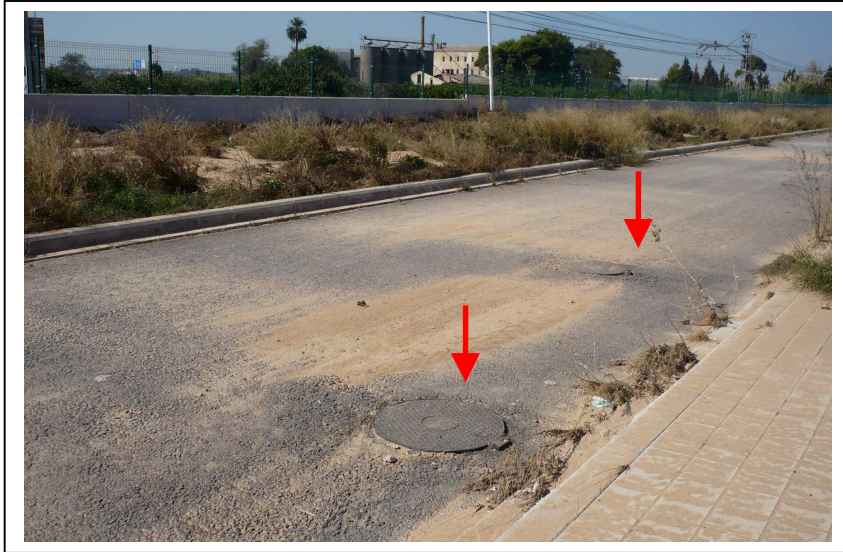
Vial paral·lel a les vies FGV- Trapes clavegueram xarxa separativa sense albellons en condicions

El vial (i el mur de la via de FGV) pertany al PAI executat per SUMPA. No sabem si la totalitat de la urbanització ha sigut recepcionada per l'Ajuntament. No sabem perquè el mencionat vial, que disposa de la corresponent xarxa separativa de clavegueram de fecals i pluvials, no disposa d'albellons que hagueren frenat l'avanç de la riuà al llarg dels dos quilòmetres que aproximadament medix el vial.

Caldria revisar la xarxa de pluvials d'aquest PAI, exigir la dotació d'albellons i verificar la connexió efectiva a l'emisari de pluvials de la Ctra Manises cap al Túria.

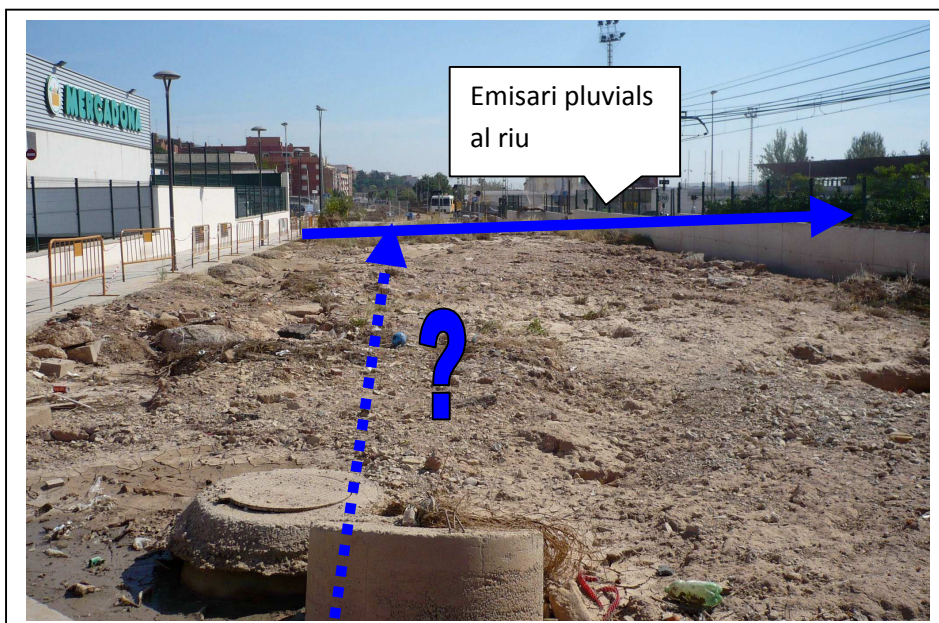
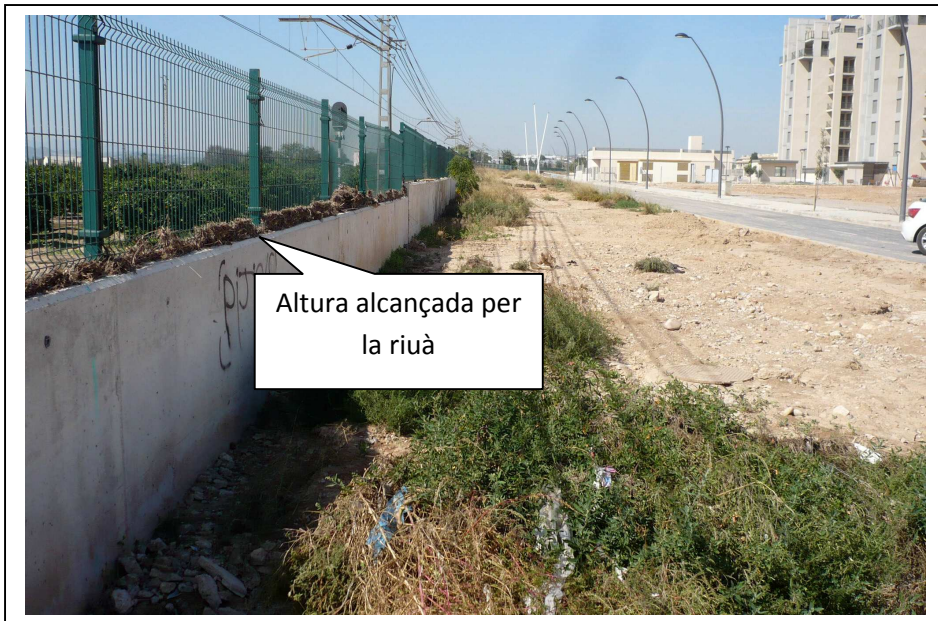
Avinguda del Testar abans d'arribar a la Ctra Manises

En tot aquest trajecte, amb els dos vials que travessen el PAI (abandonat) sense imbornals, l'aigua va avançar pendent avall sense cap impediment. El formigó del vial evita la infiltració natural, la inexistència d'imbornals impossibilita que es capte aigua als col·lectors i el mur de FGV evita que es desaigüe a l'horta. Tot açò va restar resistència a l'aigua i, pel contrari, va augmentar la velocitat del cabdal desbordat pendent avall, actuant com un canal impermeable o un "tobogan".

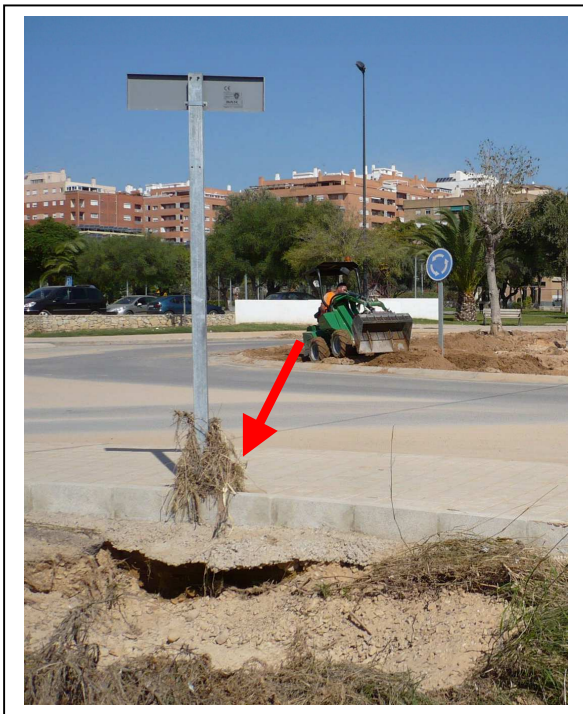
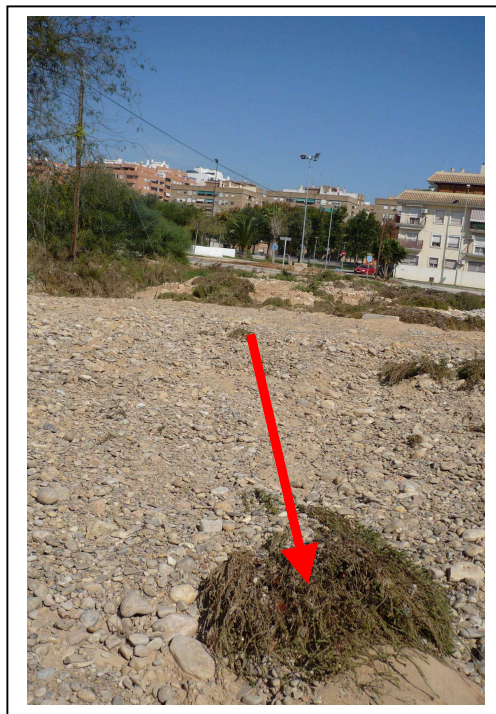
Punt 1. Els matolls indiquen la direcció de les aigües

A les fotos es pot observar que precisament a la redona del c/Molins, el sentit de l'aigua era perpendicular a les vies de FGV, aportant aigües pluvials a les ja desbordades del Barranc de la Font. Aquesta resta de matolls, en la mateixa direcció, es pot trobar en tot el PAI dels Molins, des del baixador de Santa Rita, passant pel Barranc del Sau i fins arribar a l'antiga fàbrica de galetes RIO i el supermercat Mercadona del carrer del Crist de la Fe.

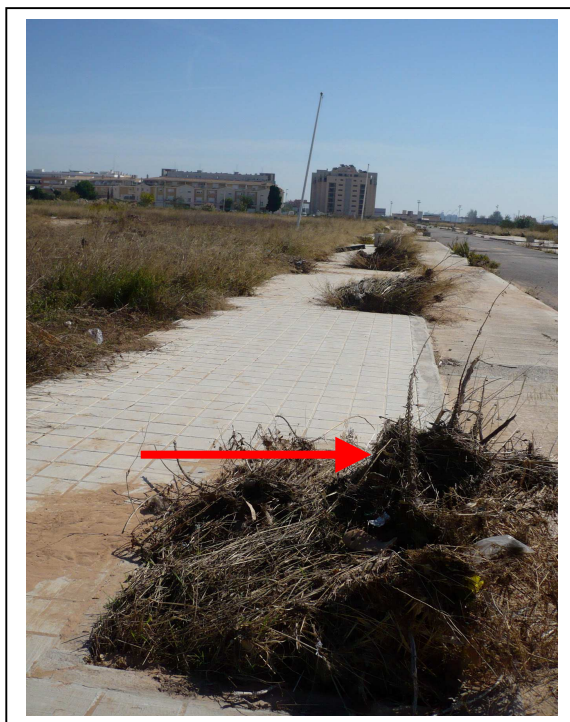
Foto 2. Matolls indiquen la direcció perpendicular a les vies FGV

Les fotos mostren el sentit de les aigües provinents de la part alta de Santa Rita, perpendiculars a les vies del tren i al sentit de la riuà. Corroborat per testimonis de veïns que asseguren que l'aigua provenia de la part alta del Barranc del Sau que no eren absorbides per cap xarxa de pluvials i que arribaven fins al mur de FGV, augmentant-se el cabdal de l'aigua provienent del Barranc de la Font.

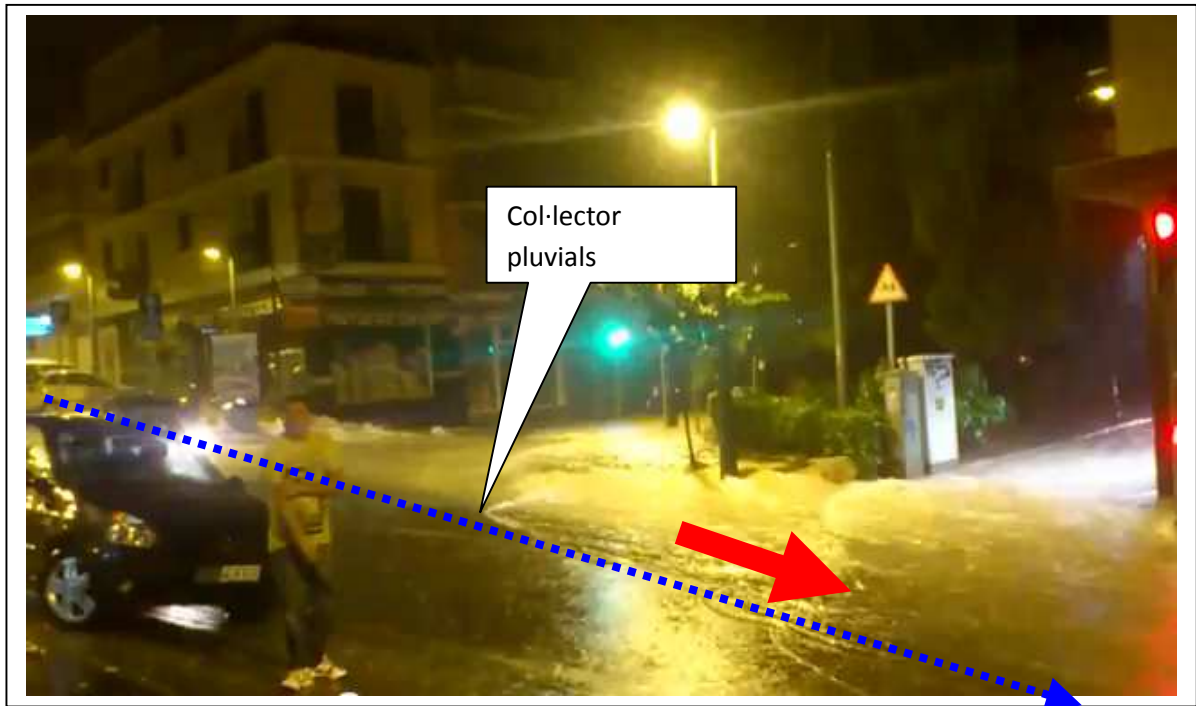
3) GASOLINERA TRES CAMINS. Aigua provinent C/Vicent Lerma i C/Mare de Deu del Pilar

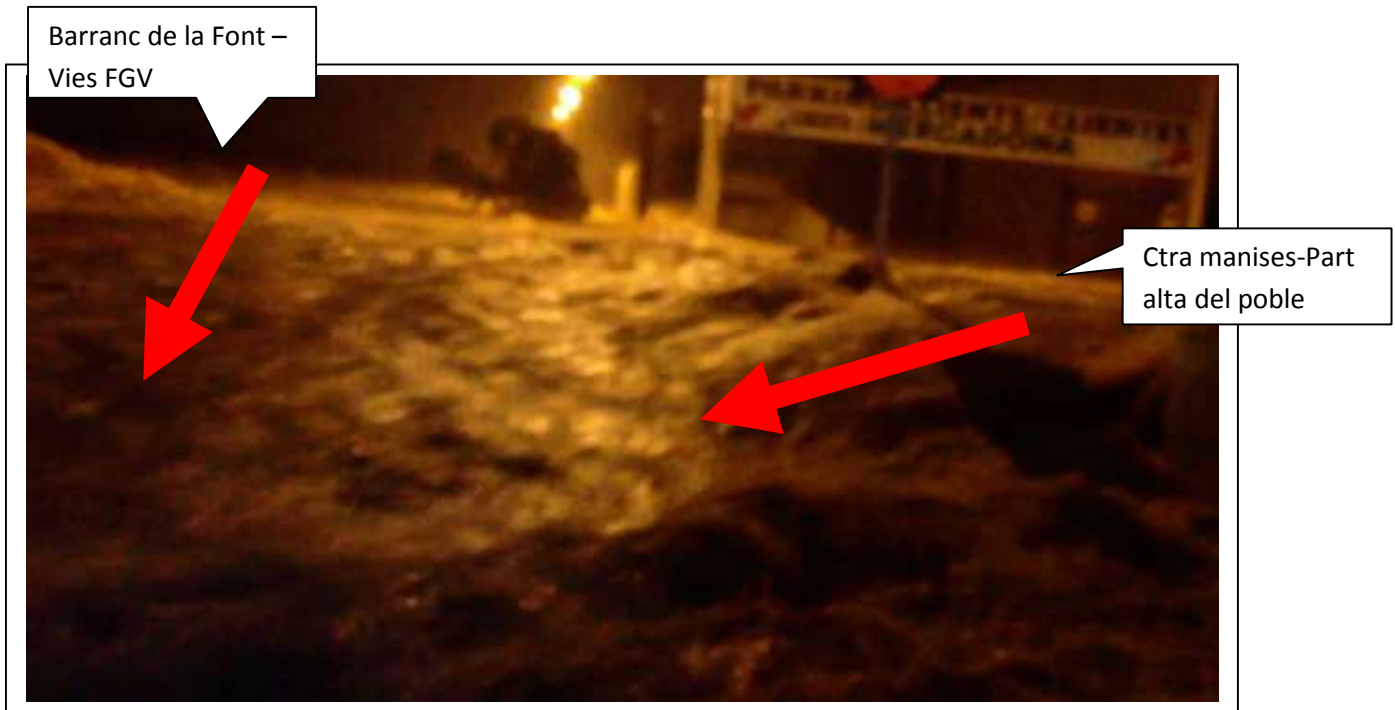
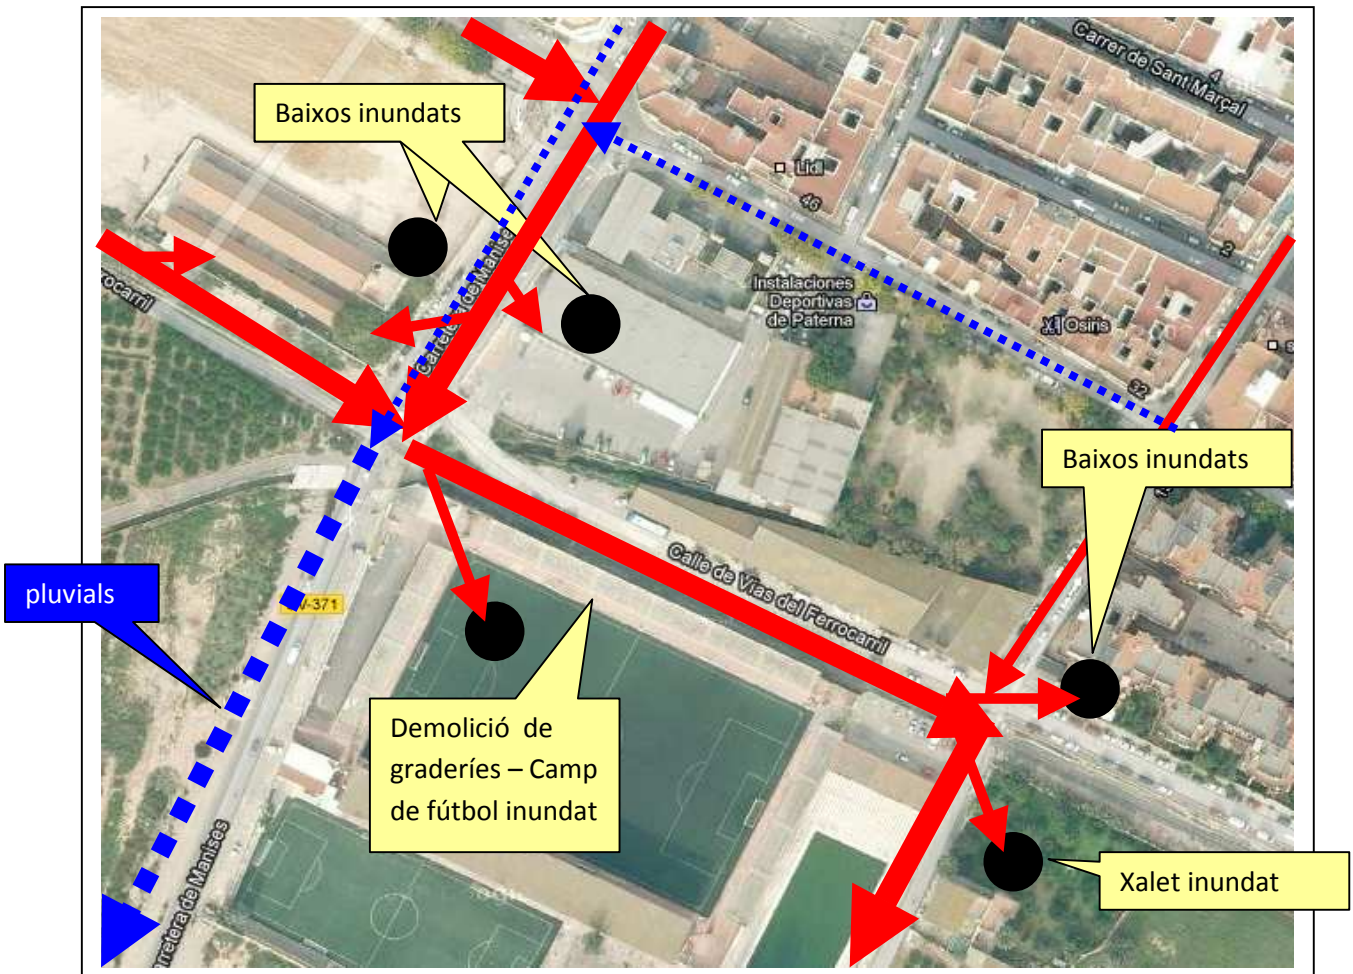
4) PAS A NIVELL – CTRA MANISES –. Confluència de cabdals cap a l’Avinguda del Testar

L'**Avinguda del Testar** és un vial, obert al trànsit recentment, sense infraestructures de clavegueram (pluvials) per absorbir i reconduir les aigües pluvials en escorrentia (que van en superfície), per la qual cosa tota l'aigua provinent d'aquesta confluència de cabdals no va tindre cap impediment per avançar cap al pas a nivell del carrer *Juan Bta Benlloch*

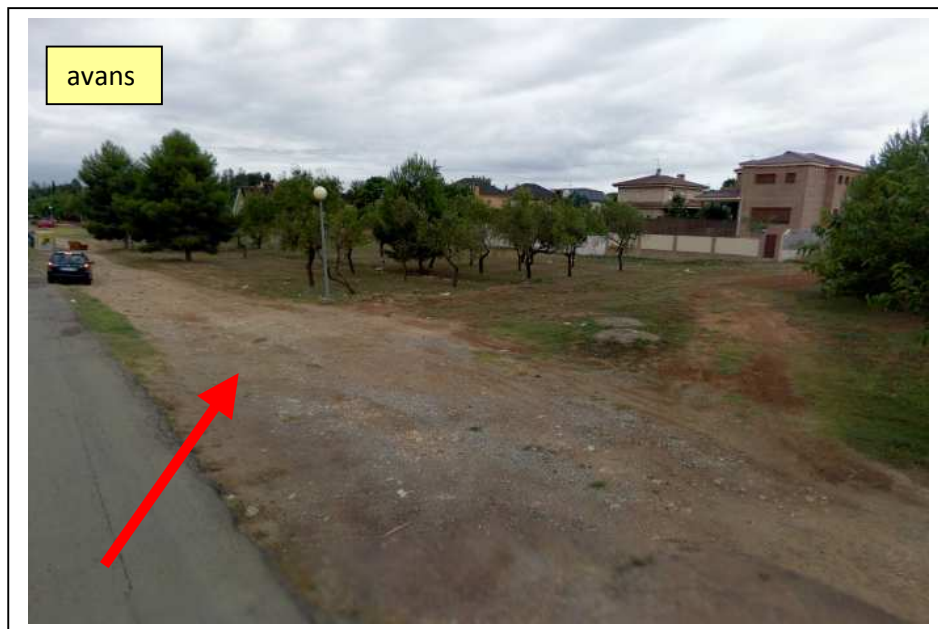
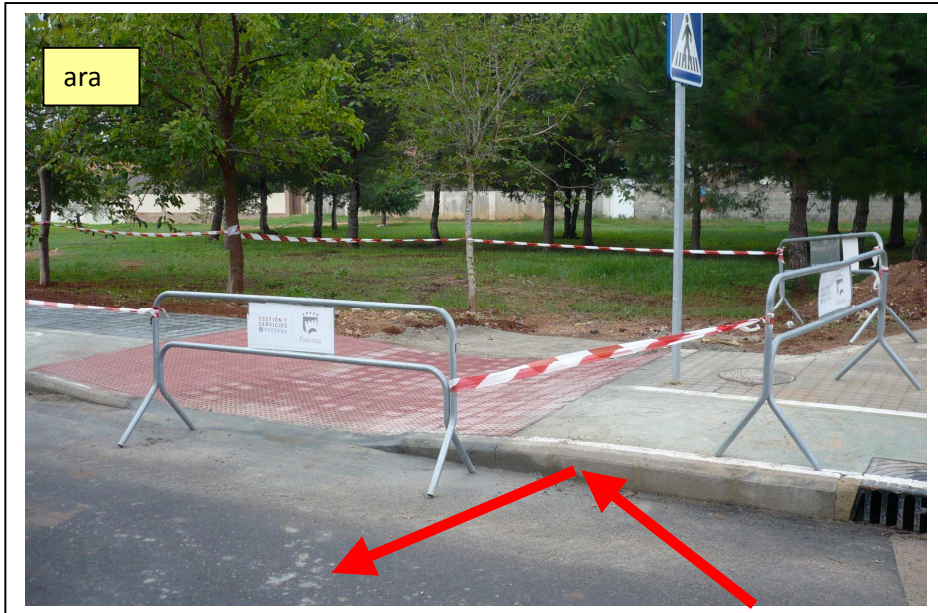
C/ 133

En aquest punt sí que s'han fet obres hidràuliques que no han evitat els danys, sino més bé els han agreujat. Dins del Pla Confiança de la Generalitat Valenciana s'ha realitzat una polèmica urbanització de la vorera que no estava urbanitzada. Segons les informacions dels veïns, la nova vorera va impedir que l'aigua eixira cap a la zona verda, propiciant que s'inundaren les cases de la vorera enfrontada.

L'altura de la vorera nova és major que en la vorera enfrontada, on es troben les vivendes, lo que va afavorir l'entrada d'aigua en les vivendes. El nou col·lector (canalització soterrània del barranc) no va absorbir tota l'aigua.

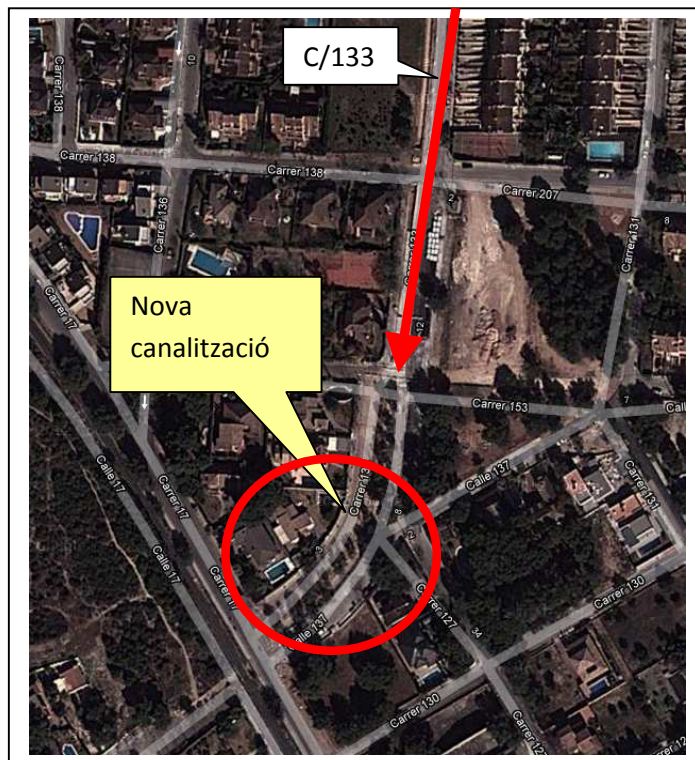
Pas sota les vies FGV c/133

Donat que l'aigua que discorria pel carrer 133, de baixada al *Barranc del Rubio*, no podia desaiugar a la zona verda que actuava abans com amortiguant, el cabdal d'aigua en superfície

va avançar cap a la zona de les vies del metro. Abans de travessar les vies de FGV la nova canalització del *Barranc del Rubio* continua en superfície, continuació del projecte del Pla Confiança de la Generalitat.

- Sol·licitar a FGV un increment de la secció dels tubs d'evacuació sota les vies o augmentar el seu numero.

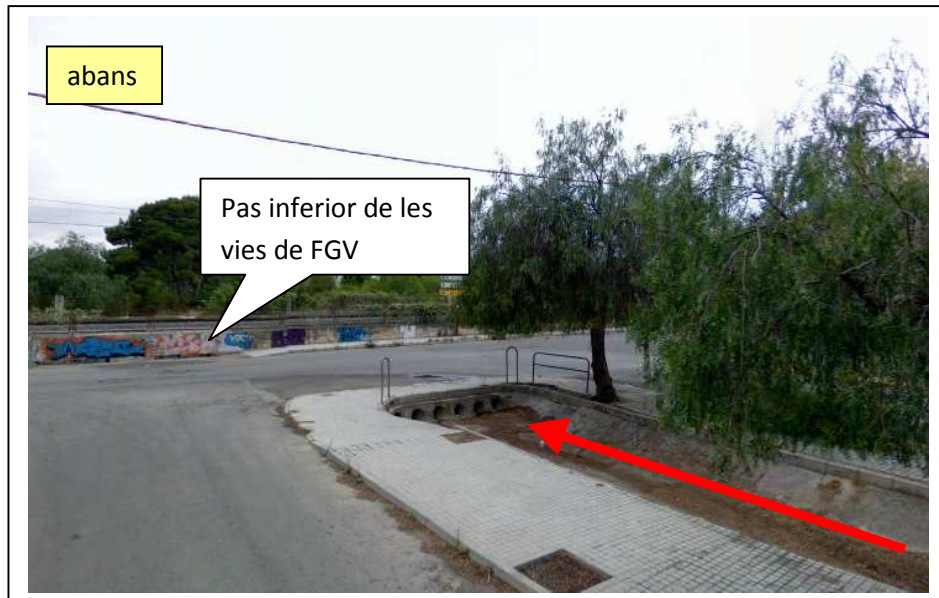
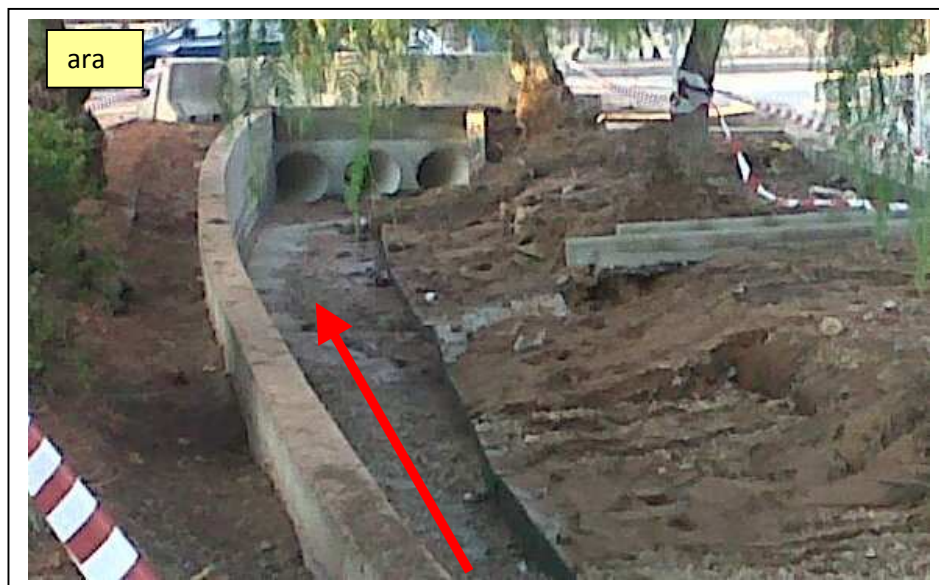
Les queixes veïnals apunten a la remodelació de la canalització com a responsable d'agreujar els danys. Ens informen que s'ha reduït la secció del llit del barranc, canviant la secció a una de tipus rectangular (més encaixonat, marges més alts i menys secció)

Les informacions facilitades pels veïns de la zona fan pensar que la canalització ha restringit massa el llit del barranc, ocasionant els problemes. A més la feblesa dels murs de blocs (en comptes de formigó com abans) va ocasionar que aquestos es derrumbaren, obstaculitzant el pas de l'aigua i provocant desbordaments que inundaren la zona.

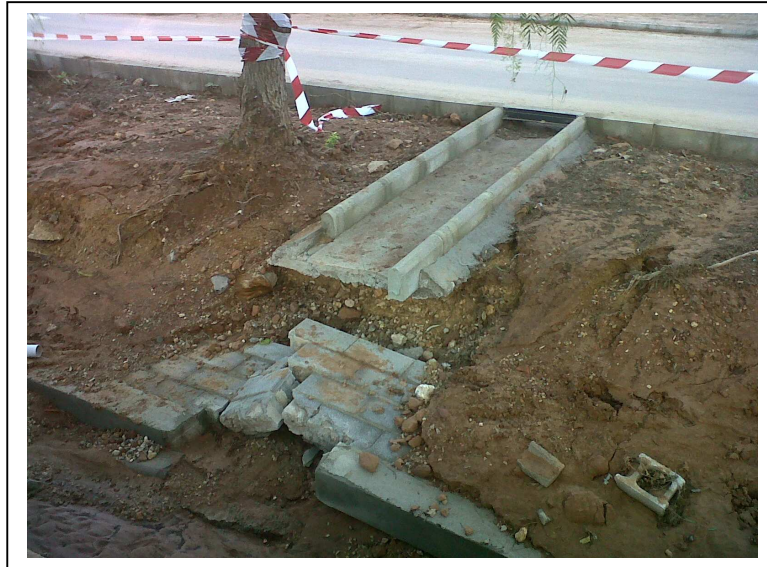
Murs destrossats per la pluja

Segons les informacions rebudes, la canalització del barranc no va ser prou per assolir totes les aigües que baixaven del carrer 133 i adjacents. El desbordament produït va continuar cap a les vies del metro i tampoc va poder ser absorbit pel pas inferior a les vies. Com a conseqüència de la retenció de l'aigua es varen inundar les vivendes de la zona

- Reposar, millorant la seua qualitat constructiva, els murs derruïts en la canalització final del barranc (junt a les vies del metro).
- Pensar reixeta longitudinal al tram de carrer que verteix les seues aigües a la nova canalització soterrada, revisant si la seua secció és l'adequada.

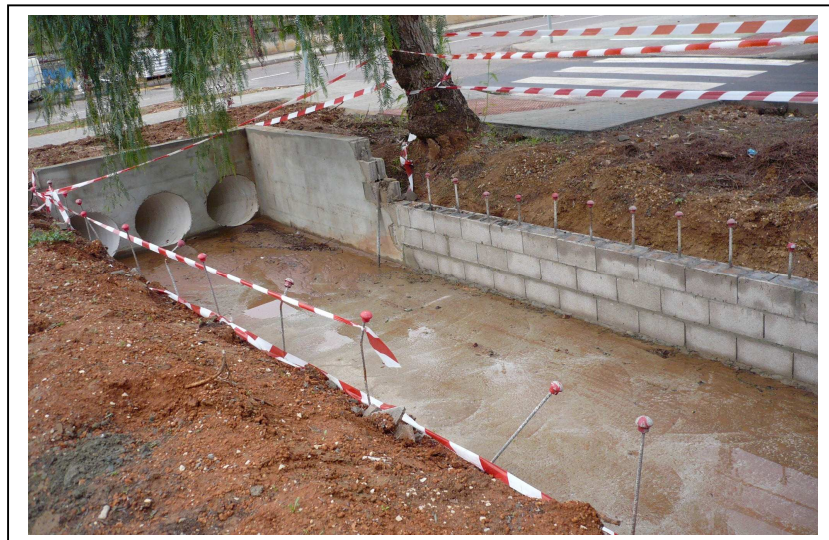
Reposició dels murs de la canalització

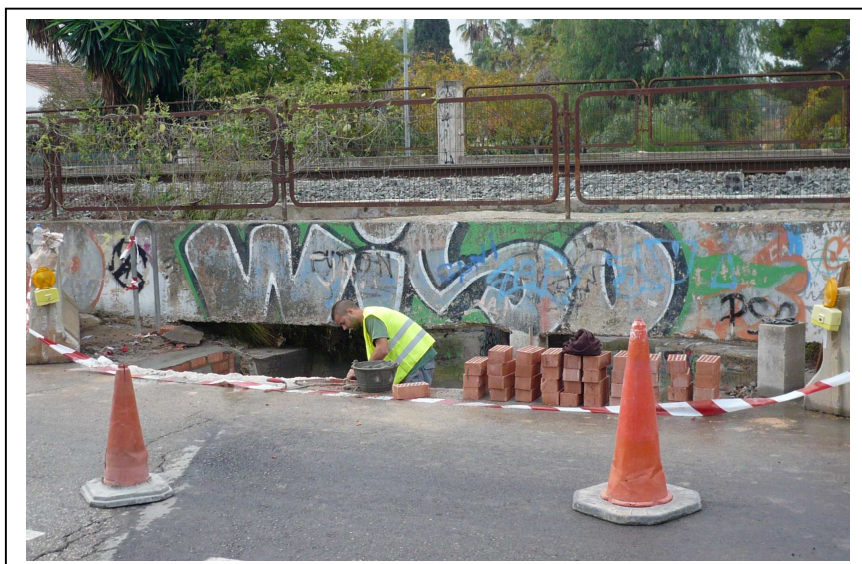
Obres realitzades després de les pluges

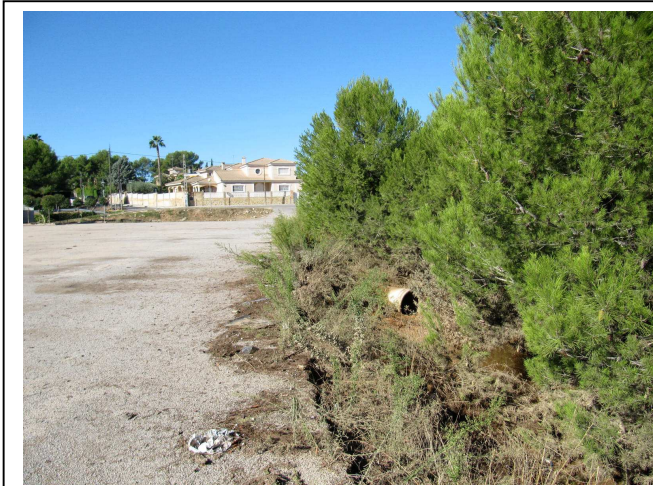
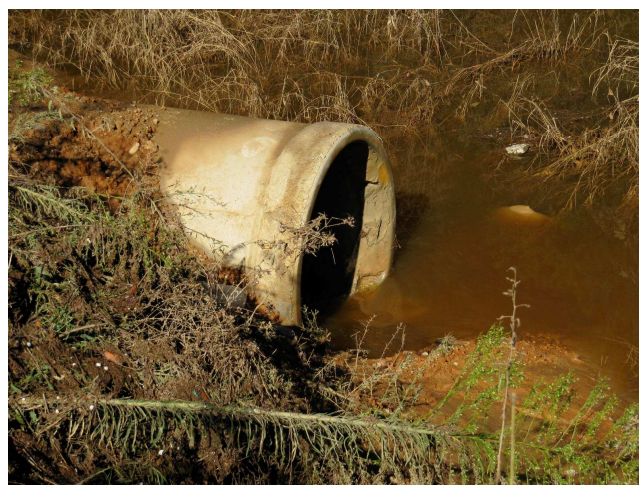
Com a solució per a desaiugar la bassa que es forma a aquestos camps, l'Ajuntament de Paterna va instal·lar un col·lector des de la mateixa bassa cap al col·lector de fecals del carrer 232. L'aportació d'aigua provinent d'aquesta bassa al col·lector del carrer 232 fa que aquest entre en càrrega, sobrepassant la seua capacitat. Açò té com a conseqüència que les aigües pluvials i fecals del col·lector ixquen a la superfície, inundant el carrer i les vivendes dels voltants

Detall del col·lector de desaiüe de la bassa junt al Col·legi Britànic

-diagnosticar perquè la nova canalització pels carrers 293 i 299 no funcionà adequadament per a drenar les aigües que s'acumulen en la conca aigües amunt de l'aparcament del col·legi Britànic i que motivà l'entrada en càrrega i inundació d'eixos carrers, de la connexió provisional al clavegueram de fecals juntal citat col·legi Britànic. En tot cas exigir responsabilitats per això.

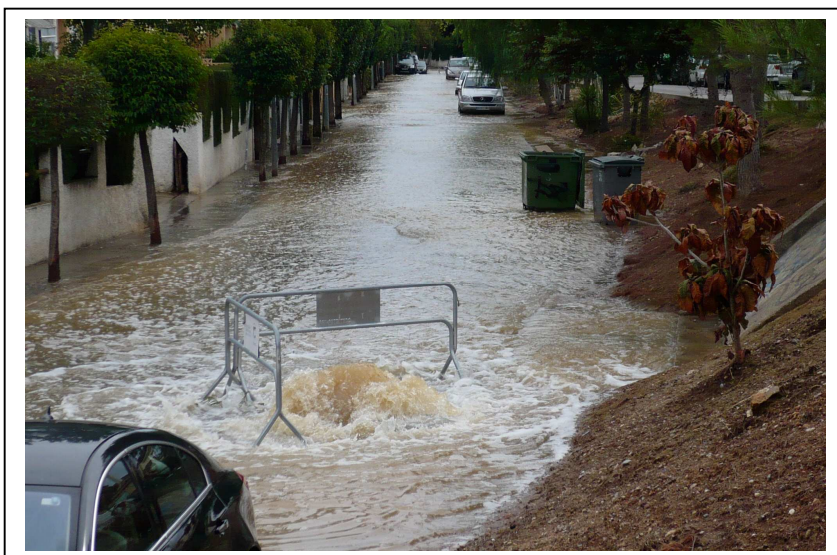
Carrer 232 amb el col·lector sobrecarregat. Dissabte 29 de matí

En la imatge es pot observar com les aigües sobreixen a l'exterior, a causa de la sobrecàrrega del col·lector del carrer 232, que rep les aigües del propi carrer (en tota la seua extensió) més les de la bassa ja mencionada.

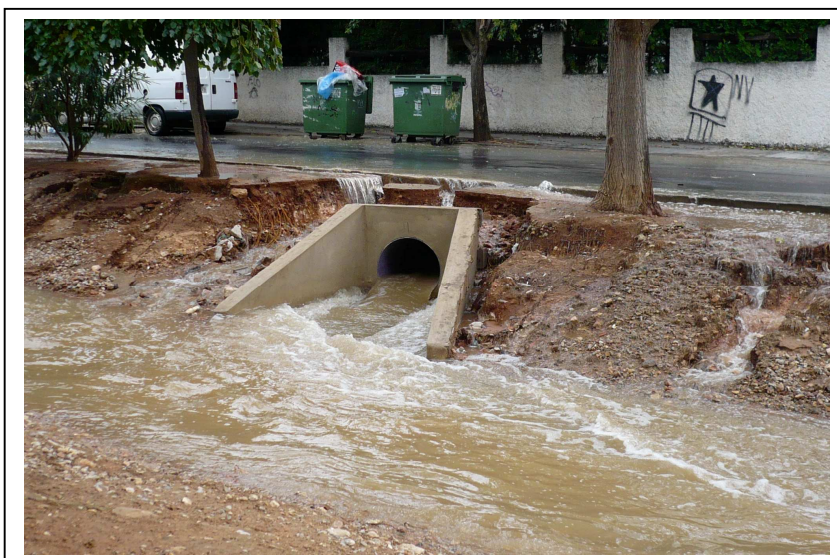
Colector 299-293 en el punt de conexió al barranc

Com es pot apreciar en la imatge, el final del col·lector provinent del carrer 293, molt lluny d'assolir la seua màxima capacitat. Prova que no recull aigües pluvials aigües amunt, i que éstes són conduïdes a través del carrer 232, sobrecarregat. Aquest col·lector es va afegir a la canalització del *Barranc de la Font* i del *Barranc del Barato*, tot finançat amb el Pla E de l'Estat Espanyol.

NO entenem per què no es va prolongar cap a la bassa i així evitar que les pluvials de la zona s'abocaren al col·lector del carrer 232.

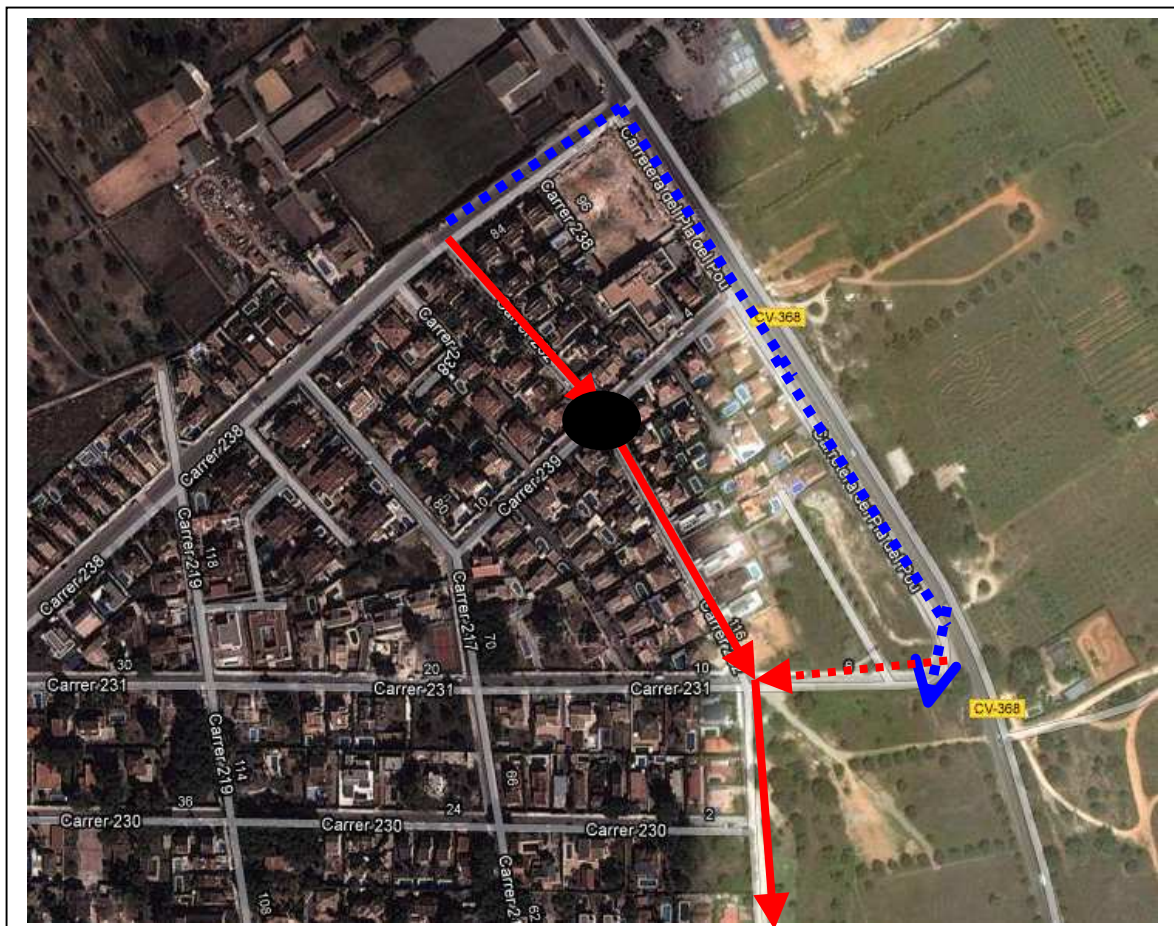
En la figura podem observar el projecte de col·lector (en blau) finançat pel Pla Confiança. Segons la informació rebuda pels veïns, aquest col·lector no desaigua al solar, tal i com estava previst al projecte inicial, sinó que s'ha connectat al ja existent del carrer 232. L'aportació de les pluvials del carrer 238 al carrer 232, a més de totes les aigües provinents d'altres carrers, també va propiciar que el col·lector del carrer 232 en aquest punt entrara en càrrega i no poguera assolir totes les pluvials+fecals.

L'aigua en superfície va inundar les vivendes que mai abans havien patit inundacions.

Les queixes dels veïns es centren en **l'execució del col·lector del Pla Confiança i de les obres realitzades al carrer 232-239** en la inexistència d'imbornals en condicions i en la errònia elecció del diàmetre del col·lector i en la pendent dels mateixos.
