Informe de conclusions sobre
la consulta ciutadana:

***Causes que agreujaren
els danys produïts pel
TEMPORAL 28-09-2012***

**coalició
compromís
per Paterna**

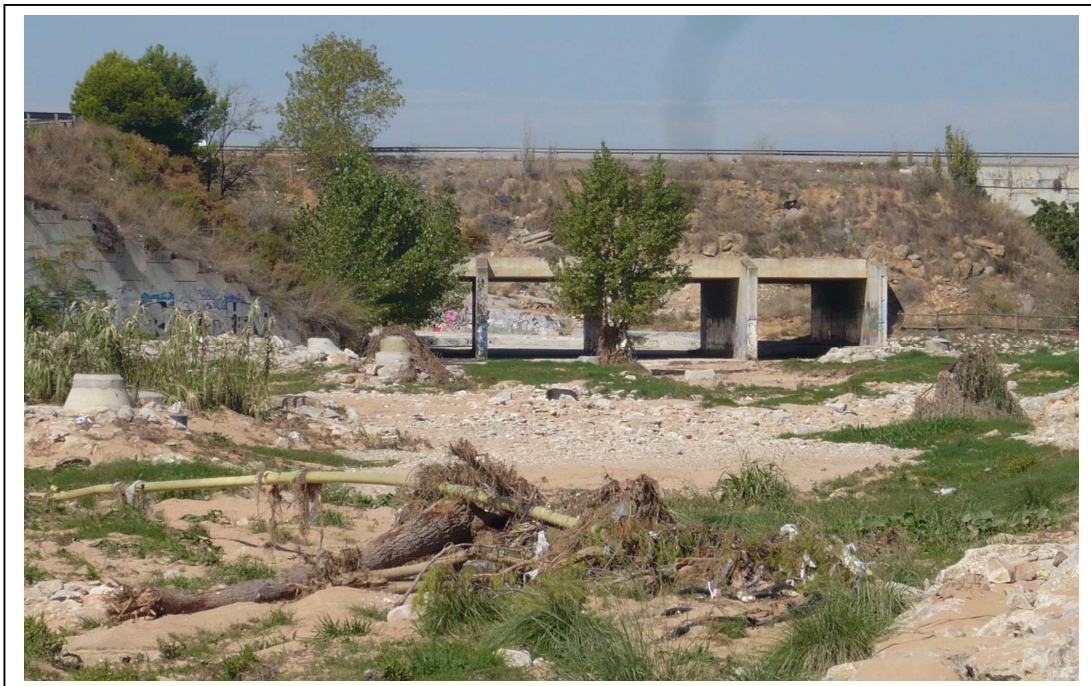
Presumiblement, la brutícia del barranc, a més del gran cabdal provinent, va taponar parcialment el pas inferior de les vies, provocant que el barranc es desbordara.

Pas inferior de les vies de FGV al baixador de Santa Rita

- Sol·licitud a la Generalitat o a la confederació, qui siga titular, d'una millora en el pas del metro augmentant la seua capacitat al baixador de Santa Rita.
- Fer que el mur de formigó del metro siga permeable en la seua part baixa obrint perforacions.
- Dotar de reixetes a la xarxa de pluvials del PAI Els Molins i connectar la canalització de pluvials al col·lector general de pluvials.
- A mig termini, revisar el pla de col·lectors i prioritzar la seua execució segons necessitats en la part alta del municipi (Alborxi i Santa Rita/Barranc del Sau).

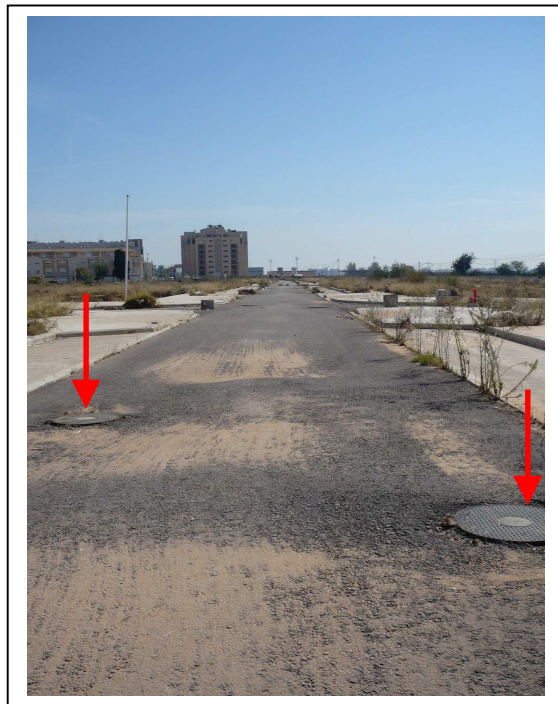
Vial paral·lel a les vies FGV- Trapes clavegueram xarxa separativa sense albellons

És indiscutible, que l'estat d'abandó d'aquests vials i la inexistència d'imbornals en òptimes condicions van agreujar les conseqüències de la pluja. Si aquest vial disposara de la xarxa de pluvials en condicions, amb els albellons corresponents i en correcte estat de neteja, s'haguera pogut absorbir part de l'aigua provinent del desbordament mencionat, frenant-la i havent pal·liat així els efectes de la riuà en l'Avinguda del Testar i el Camp de futbol Gerardo Salvador.

Caldria revisar la xarxa de pluvials d'aquest PAI, exigir la dotació d'albellons i verificar la connexió efectiva a l'emisari de pluvials de la Ctra Manises cap al Túria.

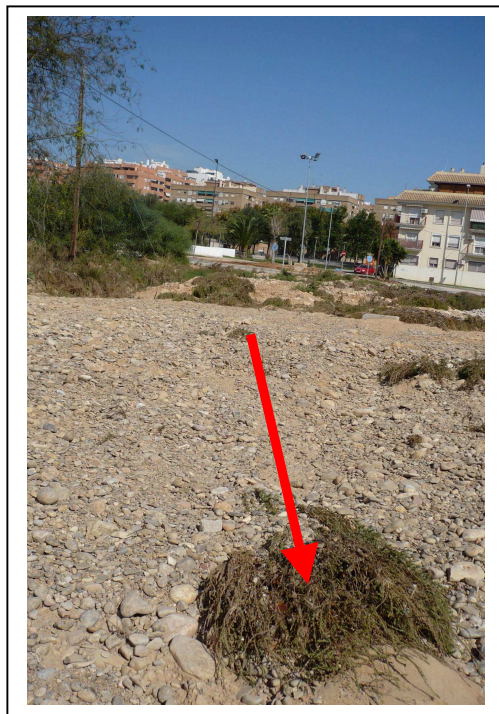
Punt 1. Els matolls indiquen la direcció de les aigües

A les fotos es pot observar que precisament a la redona del c/Molins, el sentit de l'aigua era perpendicular a les vies de FGV, aportant aigües pluvials a les ja desbordades del Barranc de la Font. Aquesta resta de matolls, en la mateixa direcció, es pot trobar en tot el PAI dels Molins, des del baixador de Santa Rita, passant pel Barranc del Sau i fins arribar a l'antiga fàbrica de galetes RIO i el supermercat Mercadona del carrer del Crist de la Fe.

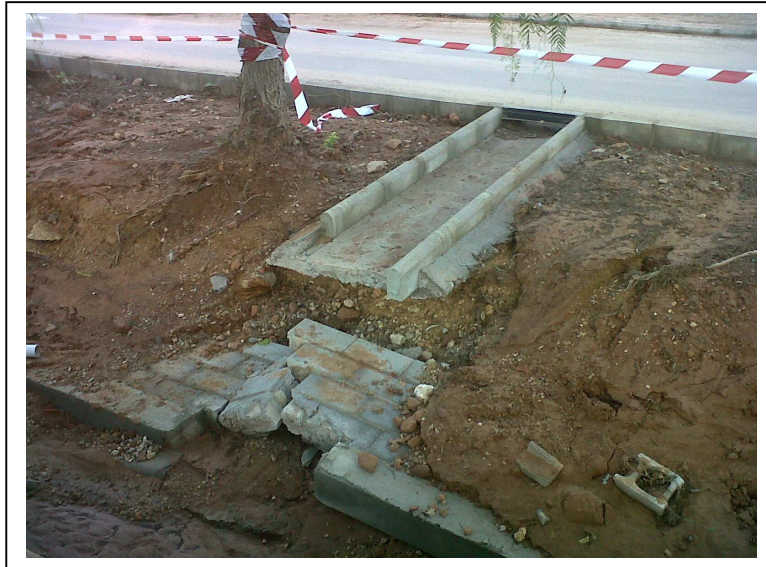
Murs destrossats per la pluja

Segons les informacions rebudes, la canalització del barranc no va ser prou per assolir totes les aigües que baixaven del carrer 133 i adjacents. El desbordament produït va continuar cap a les vies del metro i tampoc va poder ser absorbit pel pas inferior a les vies. Com a conseqüència de la retenció de l'aigua es varen inundar les vivendes de la zona

- Reposar, millorant la seua qualitat constructiva, els murs derruïts en la canalització final del barranc (junt a les vies del metro).
- Pensar reixeta longitudinal al tram de carrer que verteix les seues aigües a la nova canalització soterrada, revisant si la seua secció és l'adequada.
