Informe de conclusions sobre
la consulta ciutadana:

***Causes que agreujaren
els danys produïts pel
TEMPORAL 28-09-2012***

Campanya de Participació Ciutadana: Volem Saber

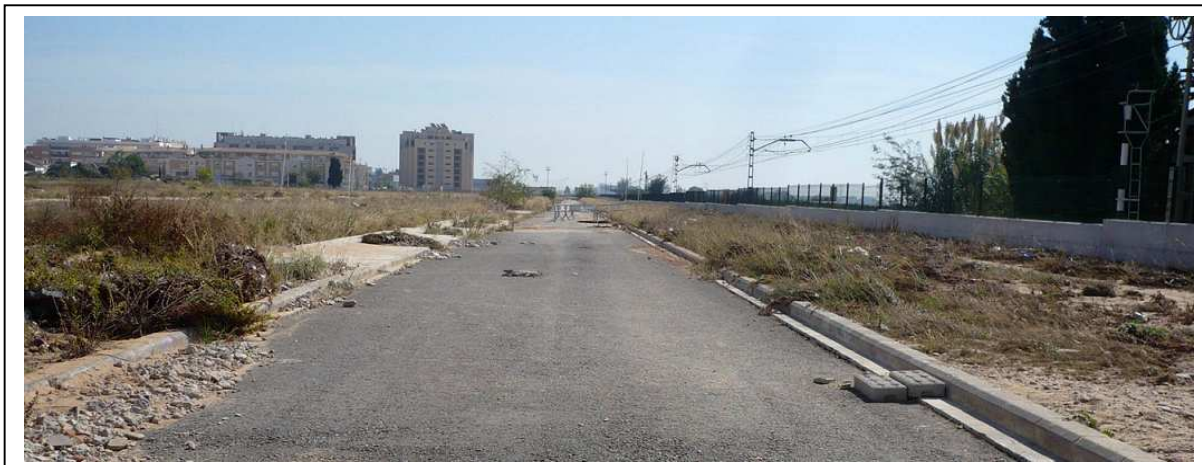
A més, en la visita realitzada pels nous vials, NO observarem cap albelló en condicions que poguera absorbir l'aigua pluvial i conduir-la pels col·lectors del PAI. Tota l'aigua va discórrer de manera superficial, augmentant la seua velocitat i cabdal.

La construcció del PAI (executat per SUMPA) és recent, i ha de disposar de xarxa de col·lectors de pluvials. De fet, en la visita efectuada per Compromís es poden observar les trapes de clavegueram de dos xarxes paral·leles (típic de xarxes separatives de pluvials i fecals), però en canvi no observem prou imbornals en condicions per a la captació de les aigües pluvials (numero insuficient i en condicions pèssimes de neteja).

Caldria revisar la xarxa de pluvials d'aquest PAI, exigir la dotació d'albellons i verificar la connexió efectiva a l'emisari de pluvials de la Ctra Manises cap al Túria.

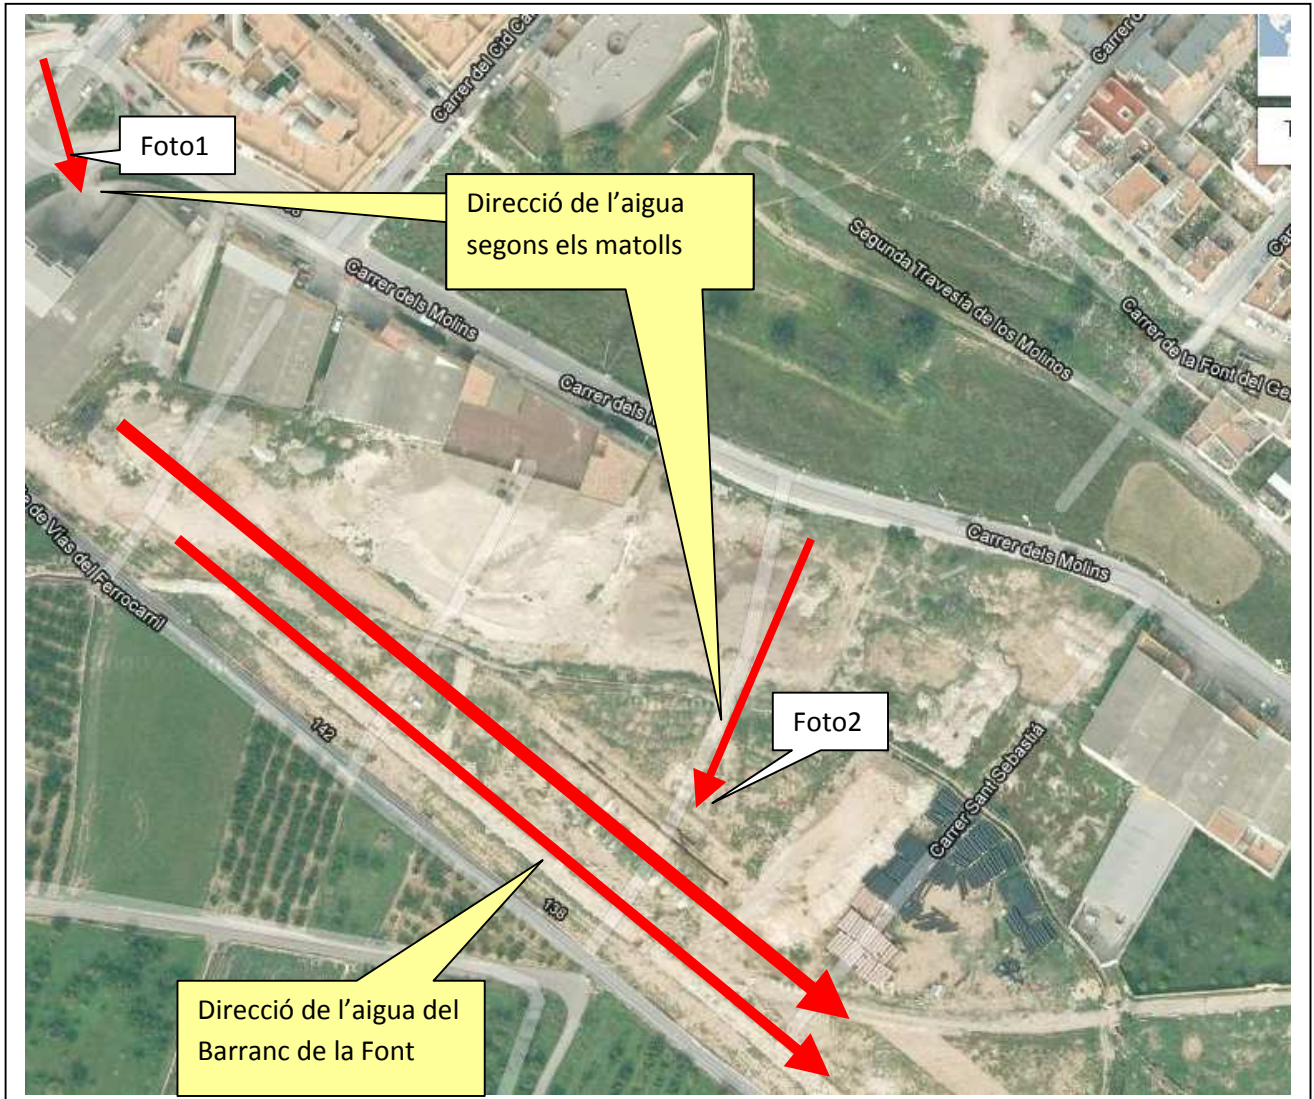
Les fotos mostren el sentit de les aigües provinents de la part alta de Santa Rita, perpendiculars a les vies del tren i al sentit de la riuà. Corroborat per testimonis de veïns que asseguren que l'aigua provenia de la part alta del Barranc del Sau que no eren absorbides per cap xarxa de pluvials i que arribaven fins al mur de FGV, augmentant-se el cabdal de l'aigua provienent del Barranc de la Font.

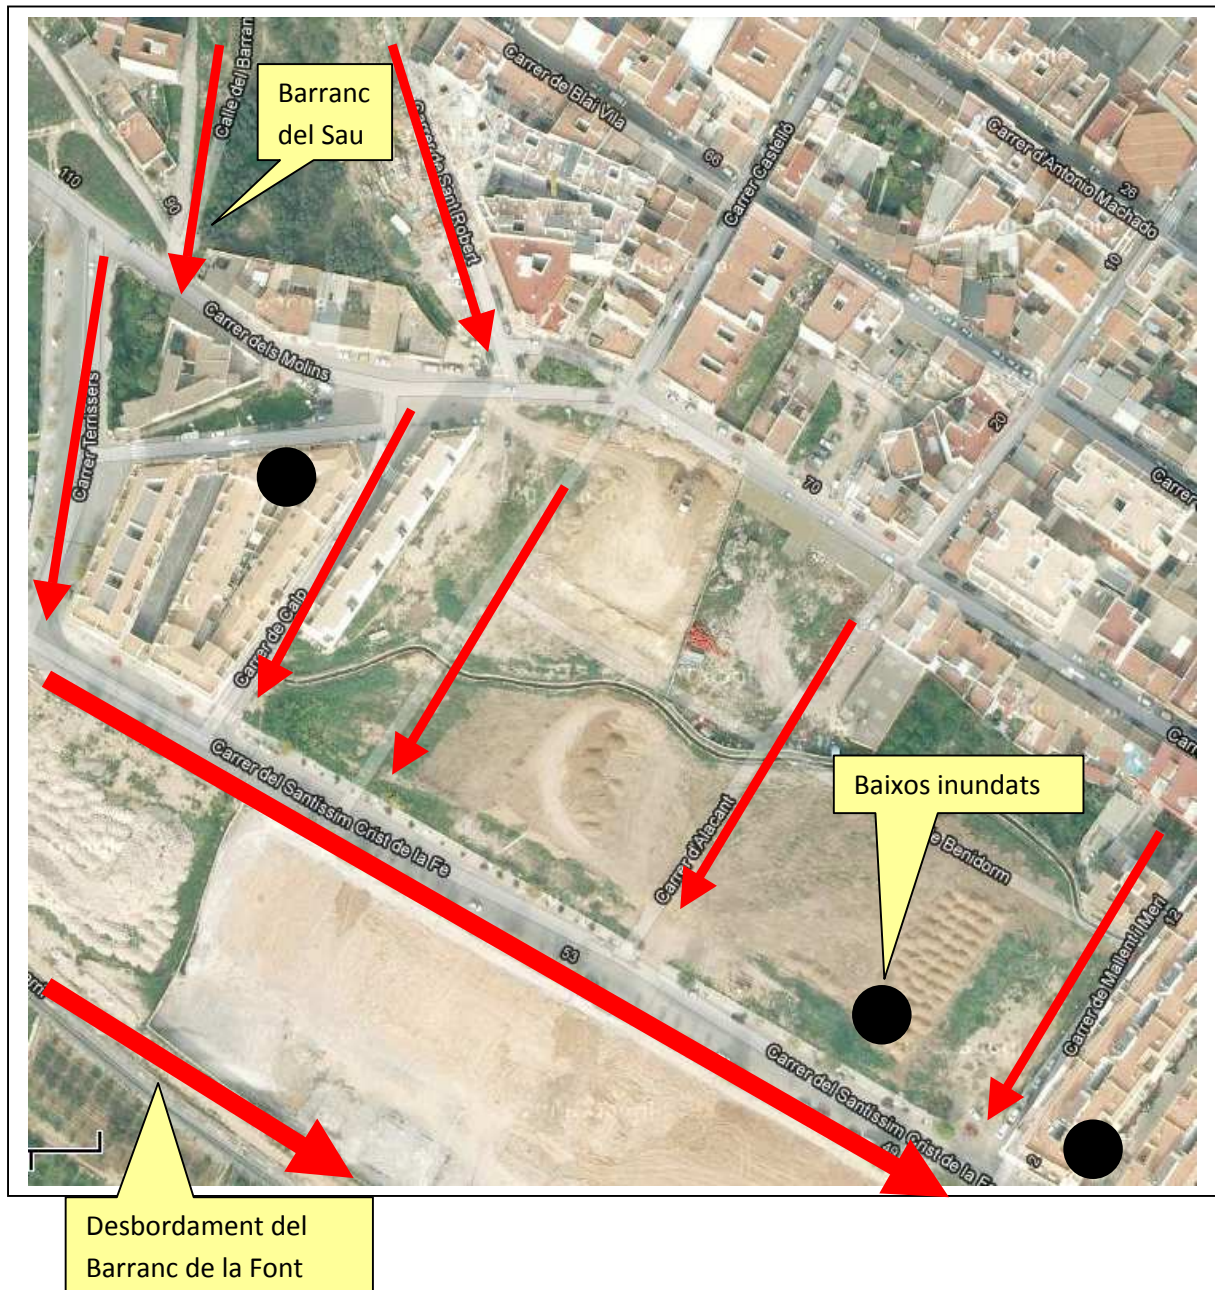
En aquest sentit trobem **testimonis de veïns** que asseguruen la gran avinguda de les aigües provinents del Barranc del Sau i els carrers Calp, Castelló, Alacant i Mallent i Meri que varen irrompre al carrer Crist de la Fe, produïnt inundacions en baixos i garatges per a finalment confluïr amb les aigües del carrer de Manises-Vicent Lerma

Això demostra que la captació d'aigües pluvials als carrers de dalt de Santa Rita i Alborxí no és suficient.

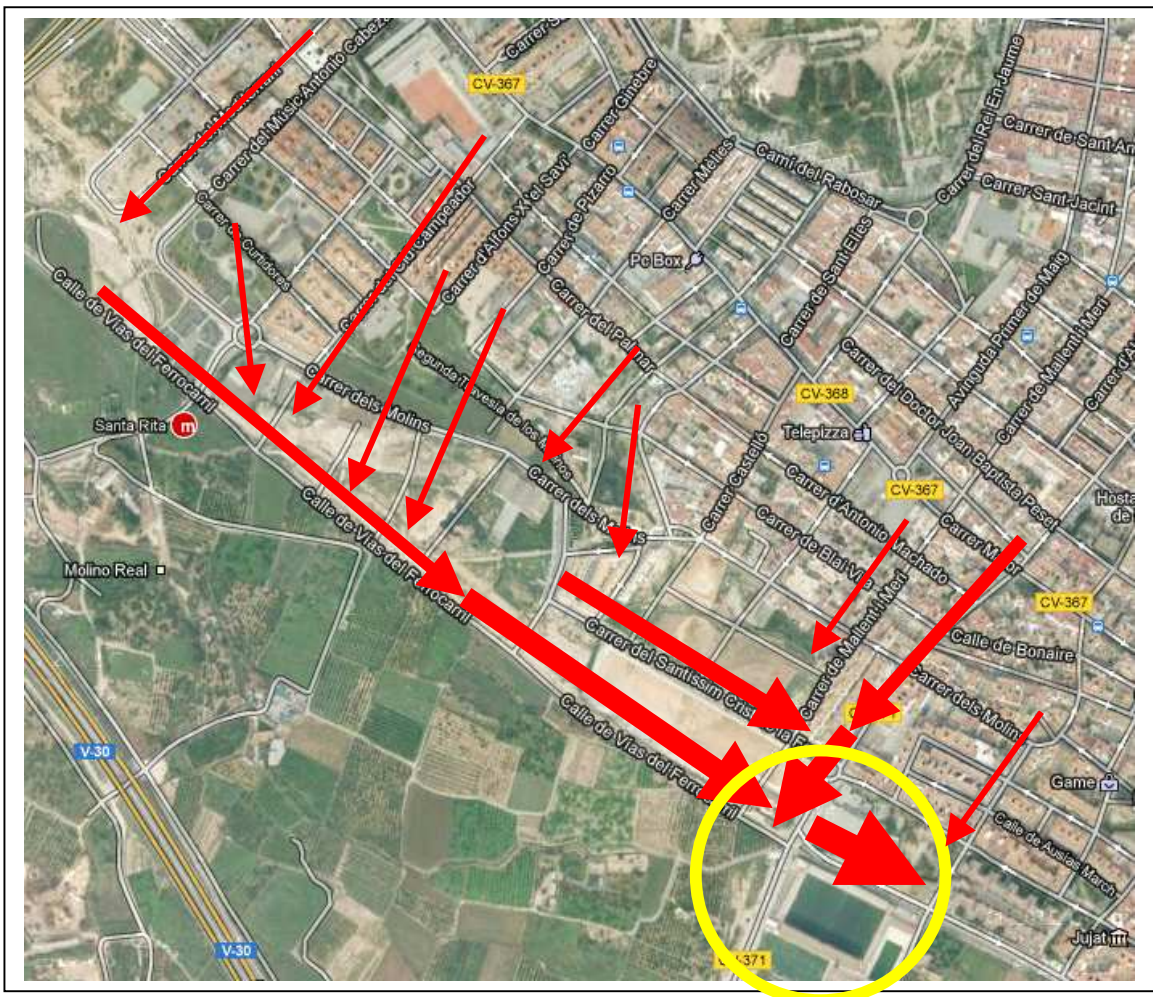
Al cabdal desbordat es sumaren els cabdals provinents dels carrers de la part alta del poble (c/Mediterrani, Barranc del Sau, Calp, Alacant, Mallent i Meri, Vicent Lerma i Ctra Manises, principalment). El cabdal que va arribar a l'Avinguda del Testar no provenia exclusivament del desbordament del Barranc de la Font en Santa Rita.

L'existència d'infraestructures, **com el mur de FGV**, i la ineficiència/inexistència d'una correcta **captació de pluvials** al PAI dels Molins i en la *part alta del poble* (Alborxí i Santa Rita) va ser el que va fer que augmentara el cabdal i la velocitat de la riuà, conforme anava apropant-se a la Ctra Manises, i agreujara els danys en l'Avinguda del Testar, Estadi Gerardo Salvador i el pas a nivell del C/ Juan Bta Benlloch.
