Informe de conclusions sobre
la consulta ciutadana:

***Causes que agreujaren
els danys produïts pel
TEMPORAL 28-09-2012***

**coalició
compromís
per Paterna**

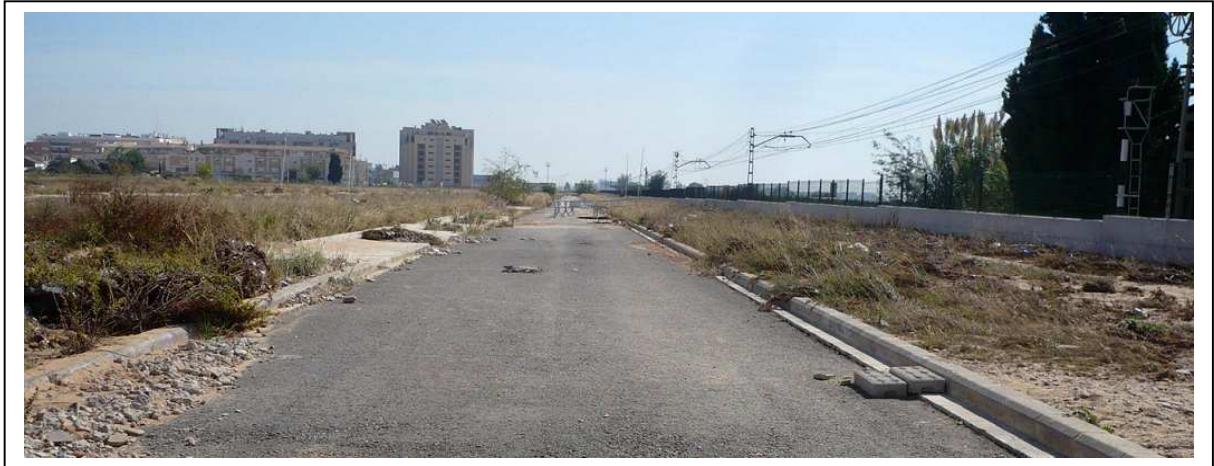
A més, en la visita realitzada pels nous vials, NO observarem cap albelló en condicions que poguera absorbir l'aigua pluvial i conduir-la pels col·lectors del PAI. Tota l'aigua va discórrer de manera superficial, augmentant la seua velocitat i cabdal.

La construcció del PAI (executat per SUMPA) és recent, i ha de disposar de xarxa de col·lectors de pluvials. De fet, en la visita efectuada per Compromís es poden observar les trapes de clavegueram de dos xarxes paral·leles (típic de xarxes separatives de pluvials i fecals), però en canvi no observem prou imbornals en condicions per a la captació de les aigües pluvials (numero insuficient i en condicions pèssimes de neteja).

Caldria revisar la xarxa de pluvials d'aquest PAI, exigir la dotació d'albellons i verificar la connexió efectiva a l'emisari de pluvials de la Ctra Manises cap al Túria.

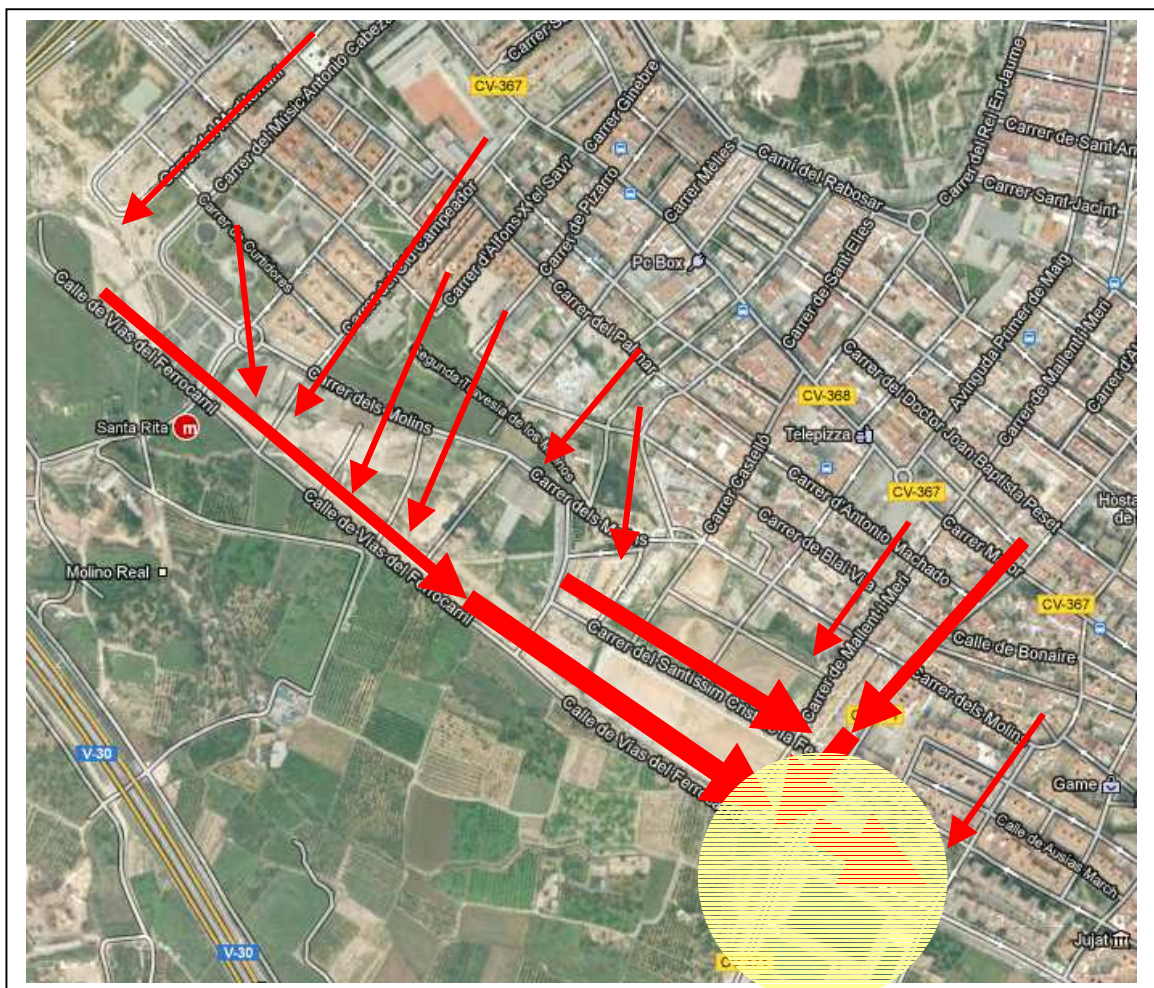
Al cabdal desbordat es sumaren els cabdals provinents dels carrers de la part alta del poble (c/Mediterrani, Barranc del Sau, Calp, Alacant, Mallent i Meri, Vicent Lerma i Ctra Manises, principalment). El cabdal que va arribar a l'Avinguda del Testar no provenia exclusivament del desbordament del Barranc de la Font en Santa Rita.

L'existència d'infraestructures, **com el mur de FGV**, i la ineficiència/inexistència d'una correcta **captació de pluvials** al PAI dels Molins i en la *part alta del poble* (Alborxí i Santa Rita) va ser el que va fer que augmentara el cabdal i la velocitat de la riuà, conforme anava apropant-se a la Ctra Manises, i agreujara els danys en l'Avinguda del Testar, Estadi Gerardo Salvador i el pas a nivell del C/ Juan Bta Benlloch.

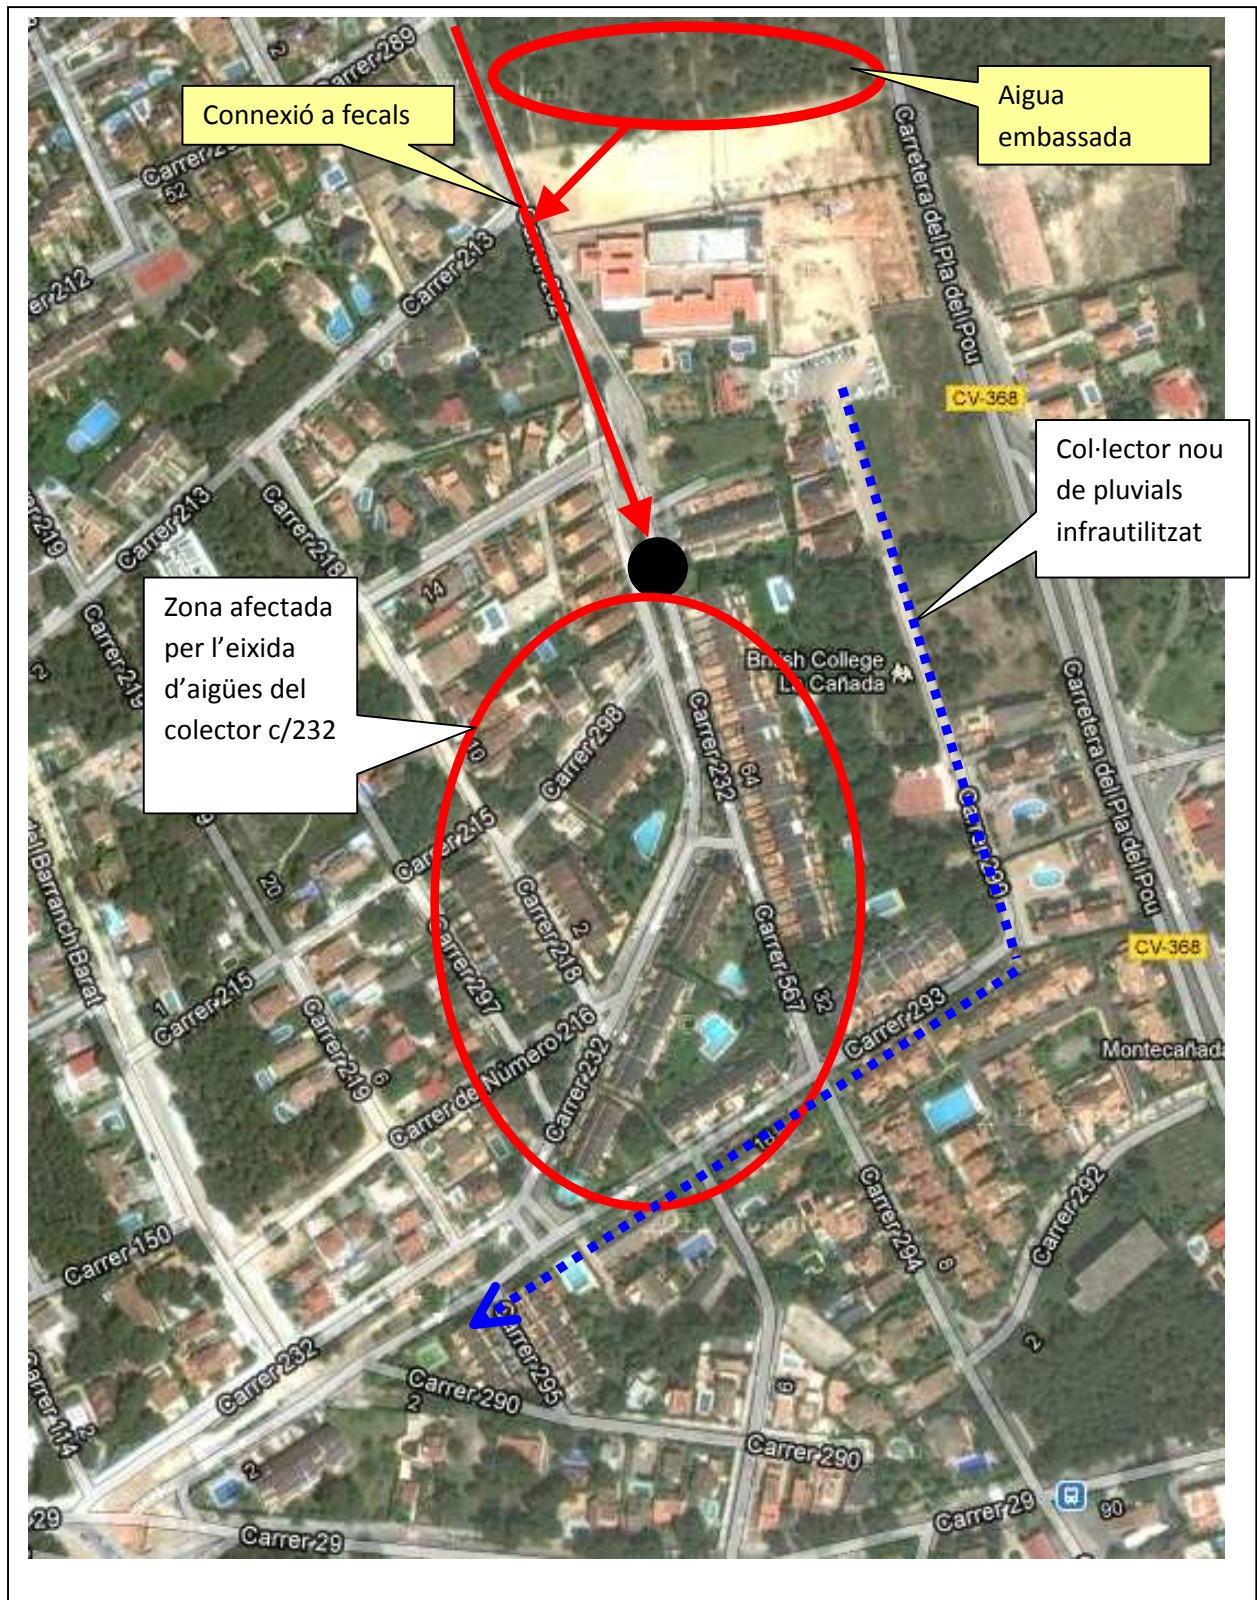
Croquis de la zona

Com a solució per a desaiugar la bassa que es forma a aquestos camps, l'Ajuntament de Paterna va instal·lar un col·lector des de la mateixa bassa cap al col·lector de fecals del carrer 232. L'aportació d'aigua provinent d'aquesta bassa al col·lector del carrer 232 fa que aquest entre en càrrega, sobrepasant la seua capacitat. Açò té com a conseqüència que les aigües pluvials i fecals del col·lector ixquen a la superfície, inundant el carrer i les vivendes dels voltants

Allò més estrany és que trobem una canalització de pluvials, des del Col·legi Britànic cap a la canalització del Barranc, però que no es gasta per a desaiugar la bassa situada metres amunt. És un col·lector financiat pel Pla E i que està totalment infrautilitzat, com veurem en les següents imatges
